COMUNE DI PORTO AZZURRO

CONDIZIONI DI STABILITÀ DEL  
MOLO DI PORTO AZZURRO  
(LIVORNO)

Firenze, luglio 2020

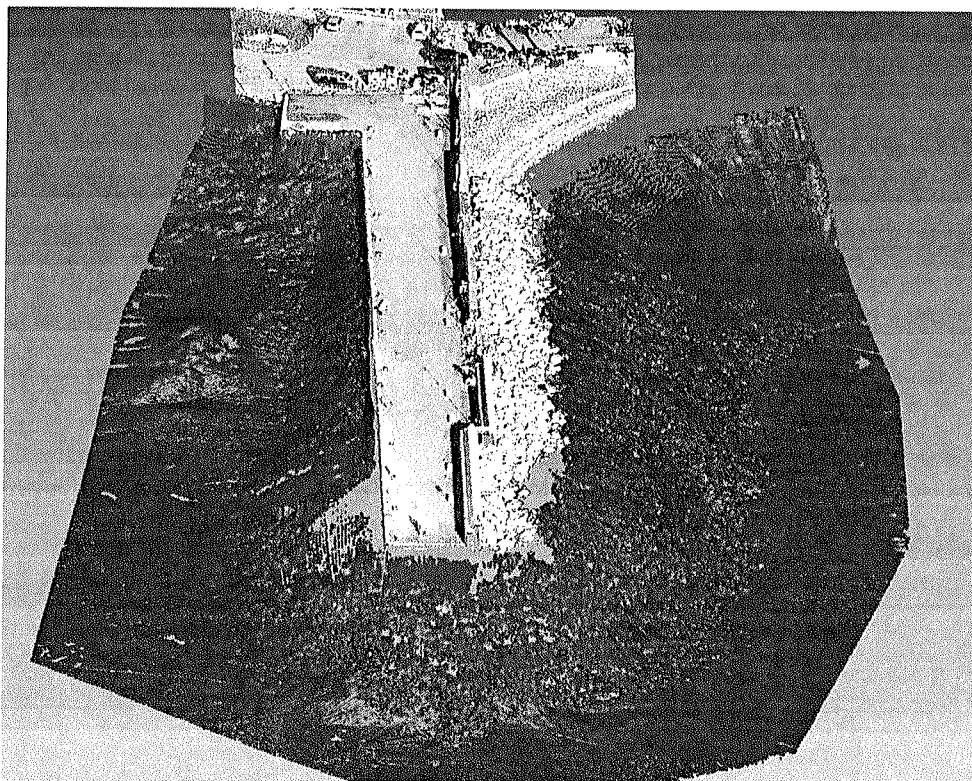
Figura 3 - Modello del molo di Porto Azzurro ricavato dal rilievo

Questa assunzione non renderebbe apprezzabili i cedimenti globali del molo e pertanto dal rilievo più recente è stato ricavato un profilo in asse al molo che partendo da terra, dove i cedimenti sono certamente nulli, arriva fino alla testata con lo scopo di evidenziare l'entità dei processi di assestamento.

Il profilo longitudinale riportato nella tavola 2 evidenzia che le quote del tratto più vecchio sono comprese fra 1,25 e 1,30 m s.l.m. mentre sul tratto terminale di 27 m dove è presente il cassone sono comprese fra 1,25 e 1,15 m s.l.m. con una differenza media di circa 7 cm. Questa modesta differenza può essere la conseguenza di un ulteriore processo di consolidamento dei terreni di fondazione sotto il cassone, (decisamente modesto se considerato il periodo di oltre 10 anni) o di non perfetta esecuzione della superficie della soletta di copertura dei cassoni.

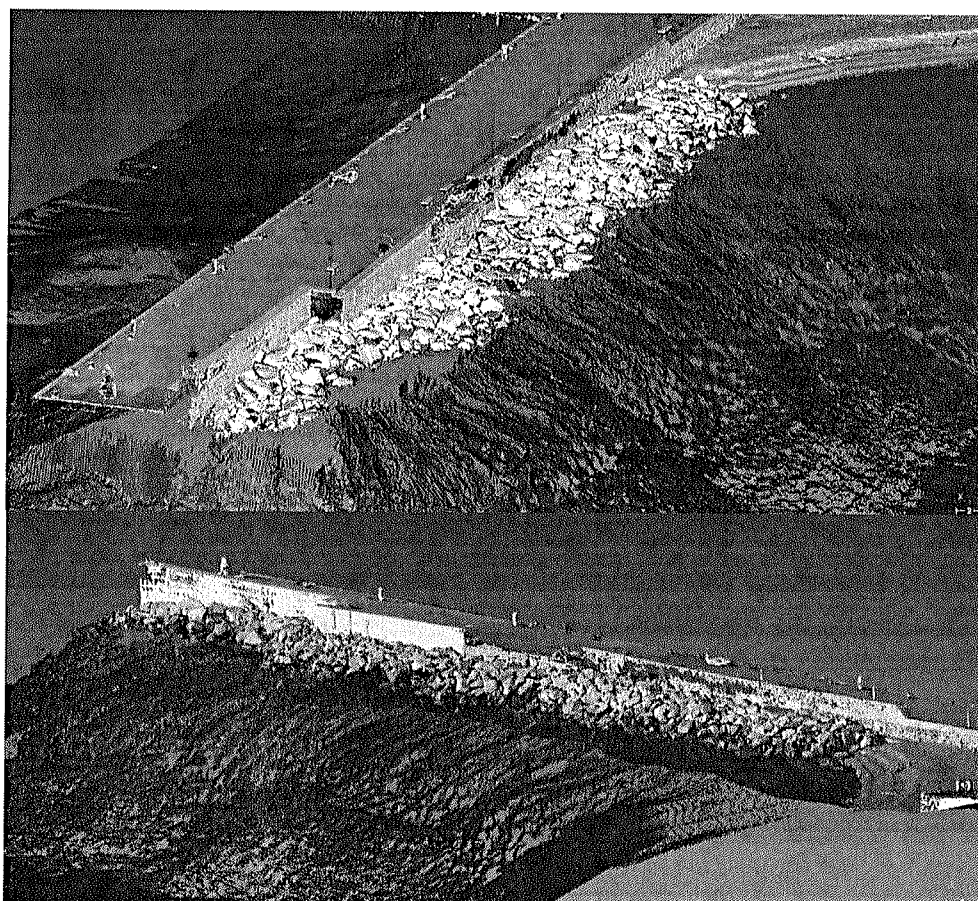
Per le sezioni da 1 a 8 sono confrontati i profili di progetto con il profilo ricavato dal modello digitale della scogliera ottenuto dal rilievo del dicembre 2018. Si può osservare che, per le sezioni da 1 a 7 compresa, la scarpata attuale della scogliera ha la stessa pendenza di quella di progetto o addirittura inferiore per le prime sezioni. La quota della berma di sommità è abbassata rispetto alla quota di progetto, di circa 1 m nelle sezioni 1 e 2, di 60-80 cm nelle sezioni 3 e 4, di meno di 50 cm nelle sezioni 5 e 6 e di circa 1 m nelle sezioni 7 e 8 (rappresentative del tratto di muro crollato).

Per le sezioni da 9 a 12 il profilo rilevato nel dicembre 2018 è stato confrontato con le sezioni rilevate immediatamente dopo il termine dei lavori. In questo caso, per le sezioni 9 e 10 la berma di sommità si è abbassata di oltre 1,5- 1,8 m rispetto alla situazione di fine lavori ma rispetto alla quota di progetto l'abbassamento medio è di circa 1 m.

Riguardo alla pendenza della scarpata si può osservare che la pendenza di 1/2 di progetto (sostanzialmente coincidente con la pendenza rilevata a fine lavori) si è ridotta a 1/1,8 per la sezione 9, a 1/1,94 per la sezione 10 mentre per la 11 è rimasta invariata pari a 1/2 .

Per quanto riguarda la sezione 12 le differenze sembrano molto evidenti sia in termini di abbassamento della berma sia in termini di larghezza. Va tenuto presente che questa sezione interessa il tratto di protezione della testata dove la sezione è rapidamente decrescente avvicinandosi alla sezione terminale del cassone, dove, come risulta dalla sezione longitudinale, la larghezza della berma di sommità si annulla e la scogliera è interamente sommersa. Risulta quindi molto incerto determinare l'abbassamento verificatosi dopo il termine dei lavori.

Si può comunque osservare che pur risultando il cassone molto scoperto, la scogliera presenta una pendenza di 1/1,9 e che il cassone, imbasato a quota - 8,2 m è protetto sulla testata almeno fino alla quota di - 5 m. Va ricordato che il cassone era stato progettato in modo da resistere al moto ondoso senza scogliera di protezione dato che è provvisto di celle antiriflettenti per ridurre le spinte.

Figura 4 - Viste del modello digitale della scogliera

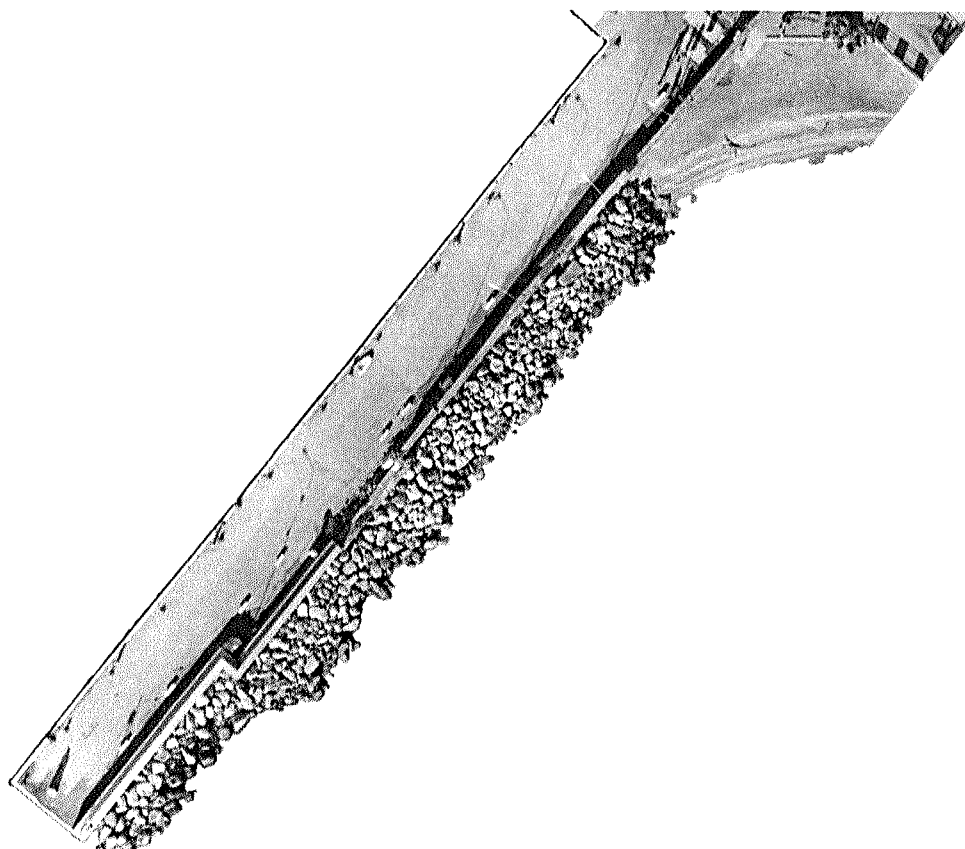
Il tratto, in muratura, durante l'evento del 29-30 ottobre, ha subito danni su un tratto di circa 20 m. In particolare, il danneggiamento del muro è completo nel tratto di circa 15 m a riva dove le onde della mareggiata hanno demolito la parte in muratura fino alla quota della banchina. Risulta danneggiato anche il tratto limitrofo di circa 8 m di lunghezza dove si può osservare uno spostamento del bordo superiore del muro verso

l'interno del porto dovuto ad una rotazione rigida sul piano di fondazione. (Figura 5, Figura 6, Figura 7 e Figura 8).

Il disassamento del tratto di muro non crollato rispetto al tratto lato terra non danneggiato è di 9,4 cm ed un abbassamento di 3 cm. Una crepa nella fondazione del muro permette di determinare l'allontanamento delle sezioni di rottura di 9,1 cm. (vedi Figura 6). L'analisi di queste deformazioni indica uno spostamento del muro fino al piano di fondazione sulla banchina.

Figura 5 - Vista del muro danneggiato nella parte emersa della scogliera

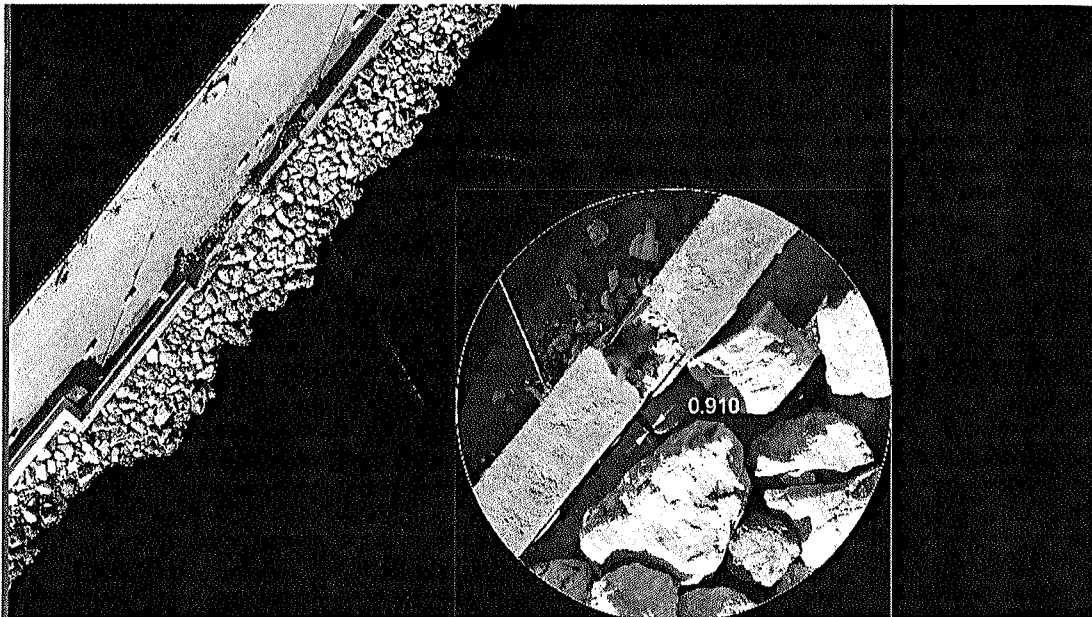
Figura 6 - Particolare della parte danneggiata del muro

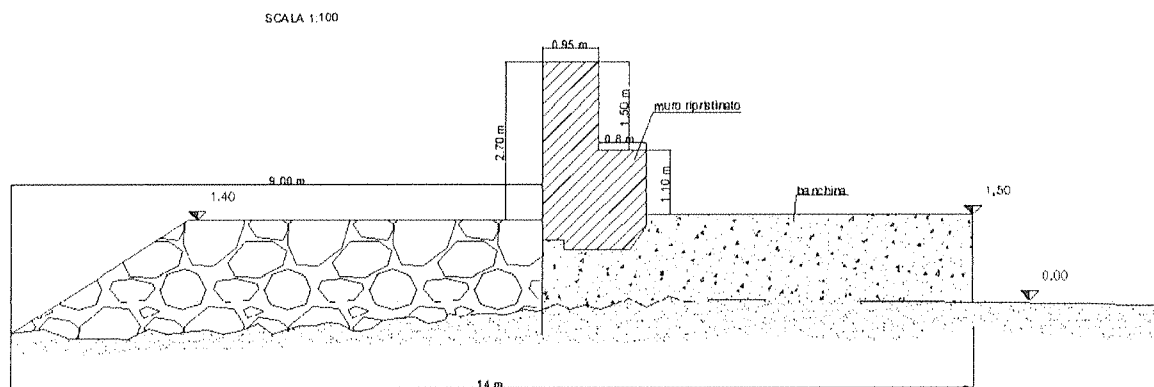
Il getto è stato immerso nel modo migliore possibile con la soletta di banchina ma non è presente una continuità di collegamenti delle armature metalliche tali da realizzare un vincolo di incastro come per il tratto sopra il cassone. Un rilievo speditivo eseguito nel giugno 2020 ha evidenziato che la scogliera di protezione esterna del muro, nel tratto ripristinato, arriva ad una quota di poco superiore a quella della banchina e quindi il muro risulta quasi completamente scoperto. (Figura 7)

Figura 7 - Sezione del muro ricostruito (rilievo speditivo eseguito dal Comune nel maggio 2020)

Spinta orizzontale sul muro fondato a +1,5 m e alto 2,70 m, quota di sommità +4,2 m s.l.m. (3,30 m sul livello di riferimento) e berma in sommità della scogliera  $B = 6,0$  m. (dimensioni geometriche riportate in Figura 7)

Nel 2019 sono stati eseguiti i lavori di riparazione del tratto di muro danneggiato seguendo la procedura amministrativa del ripristino di un'opera esistente. Il muro è stato ricostruito in calcestruzzo con spessore di 0,95 m in sommità e 1,75 m alla base.

La sezione è stata armata con un doppio strato di rete elettrosaldata con ferri di 10 mm e maglie di 20x20 cm. Il nuovo getto è stato immorsato alla base con spezzoni di 16 mm ogni 40 cm alternando la posizione sui due paramenti. Il cordolo di sommità è stato armato con tondini di 16 mm. Sulla parete lato mare è stato eseguito un rivestimento in pietra in continuità col tratto esistente lato terra.

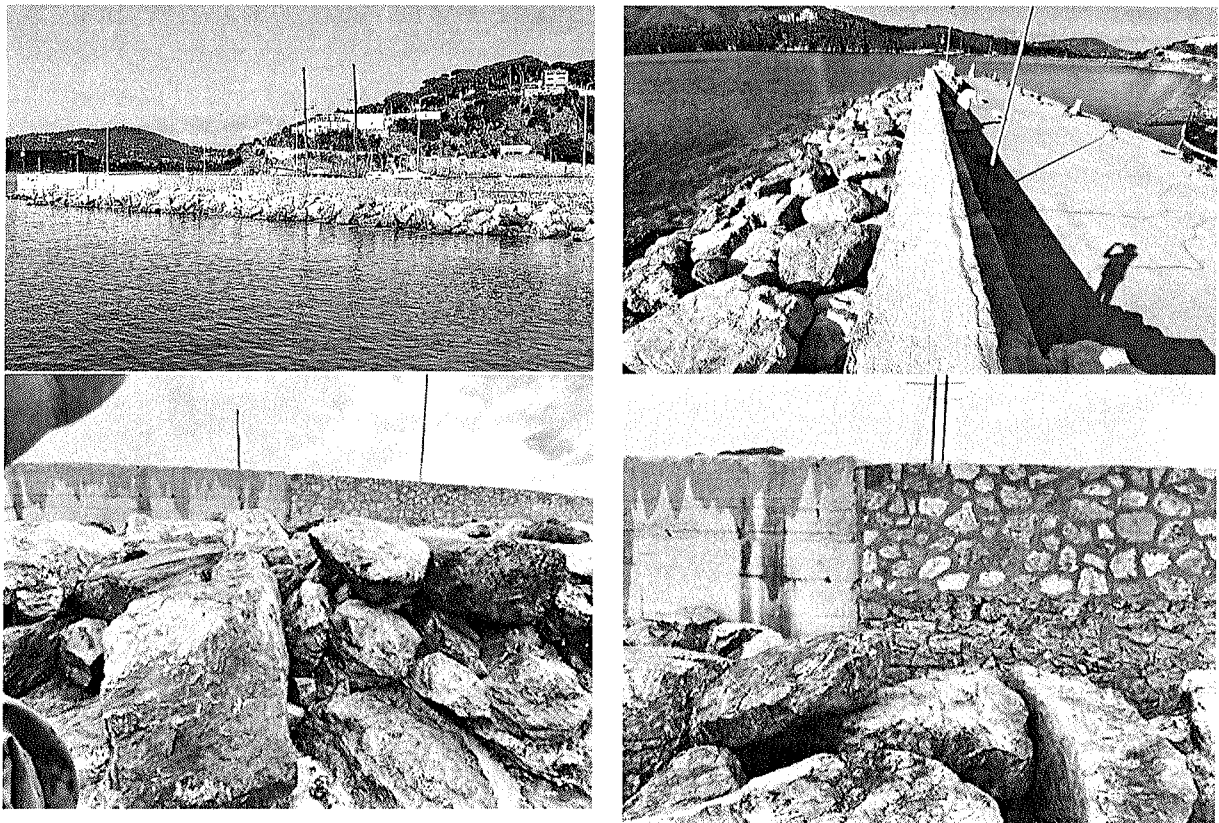
Figura 8 - Foto del muro a seguito del ripristino

Si può concludere che il nuovo muro, pur con un'analisi molto semplificata, e con l'ipotesi cautelativa di semplice appoggio sulla banchina, risulta sostanzialmente stabile per mareggiate ordinarie fino a valori estremi associati a tempo di ritorno non superiori a 20 anni e che i lavori eseguiti, soprattutto con l'incremento di larghezza alla base, hanno significativamente migliorato la stabilità del muro.
