Piano Operativo del Comune di Porto Azzurro (LI) – integrazioni

Relazione descrittiva della consistenza quanti e qualitativa della vegetazione presente nel comparto n 5 UTOE 2 loc. Travaglio

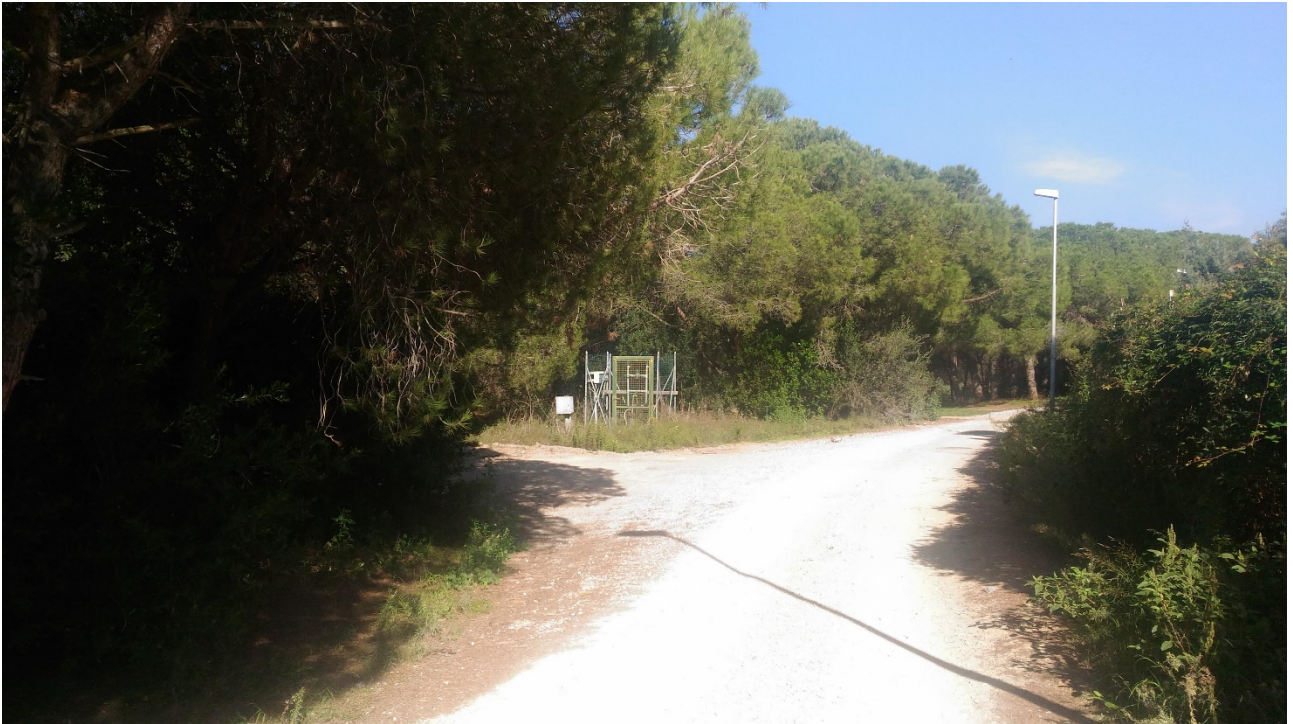
Foto 1 - parte iniziale strada che costeggia l'area pinetata

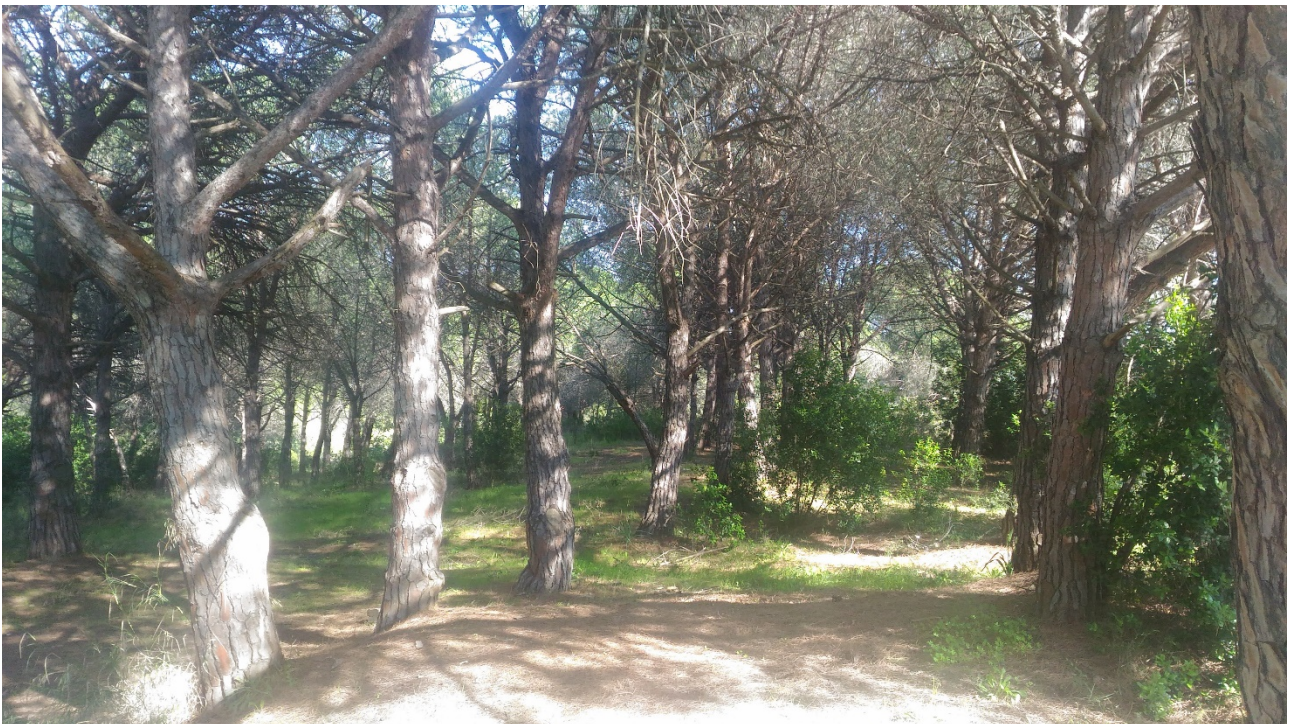
L'area in oggetto, se analizzata dalla foto aerea, si presenta con una copertura vegetale relativamente compatta, soprattutto nella porzione sud-ovest, costituita da pini. Facendo un sopralluogo sul posto, all'inizio dello stradello che la costeggia, la percezione permane la stessa, ma appena si entra all'interno dell'area appare evidente che la vegetazione è in stato di degrado avanzato, composta da piante di pino (*Pinus pinea*) in totale stato di abbandono, con le chiome spesso costipate, disseccate sotto lo strato più alto, per mancanza di illuminazione (si tratta di specie eliofila) e che necessita di interventi di diradamento, di potatura di formazione. (vedi foto di seguito). Il sottobosco è rado e degradato e connotato da scarso livello di biodiversità. Sono presenti piante alloctone quali eucalipto, fico d'india.

Foto 2 - interno dell'area pinetata

L'edificazione del comparto 5 dovrà essere preceduta da un intervento rivolto alla riqualificazione di tutto lo spazio occupato dalla pineta esistente, attualmente in stato di abbandono e di degrado, attraverso la sostituzione delle piante arboree non più recuperabili per le condizioni di instabilità, motivi fitosanitari etc, con altre dello stesso genere e specie (*Pinus pinea*), di dimensione non inferiore a 25 cm di circonferenza del tronco; dovrà essere prevista anche la potatura ed il risanamento di tutte le altre piante valutate recuperabili e stabili, quindi destinate a rimanere.

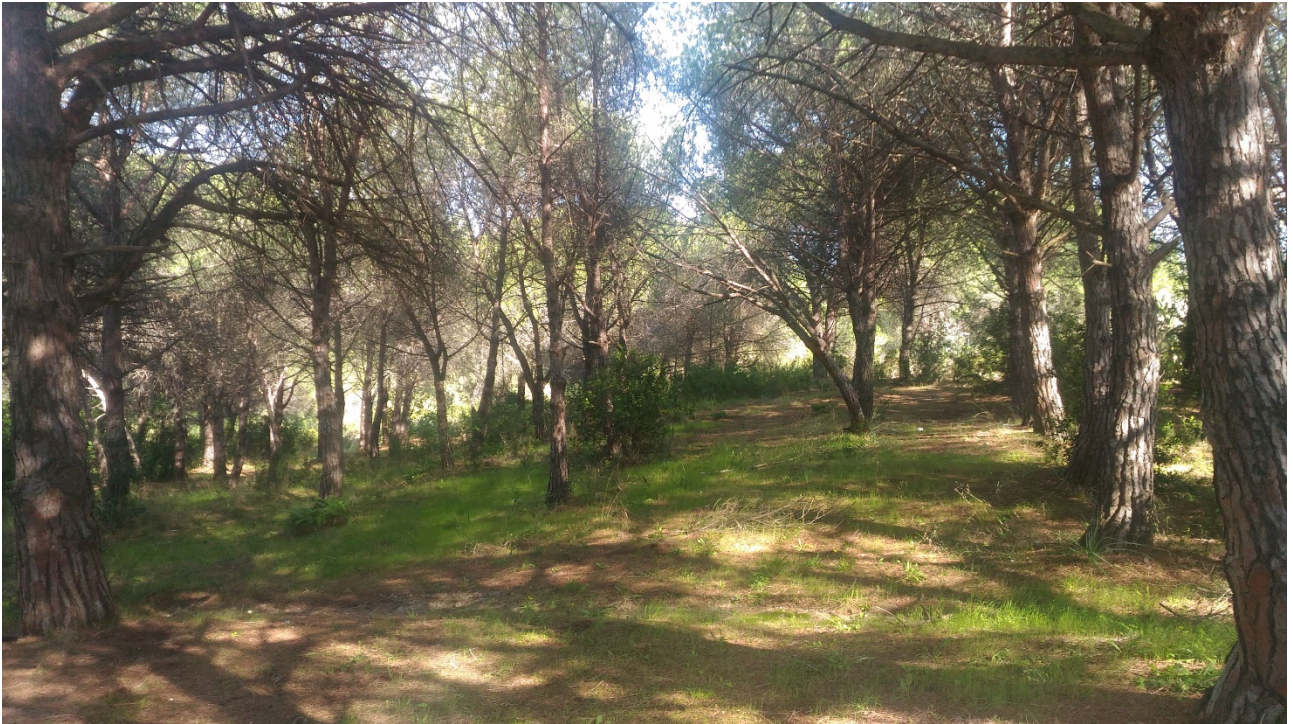
Foto 3 - interno dell'area pinetata

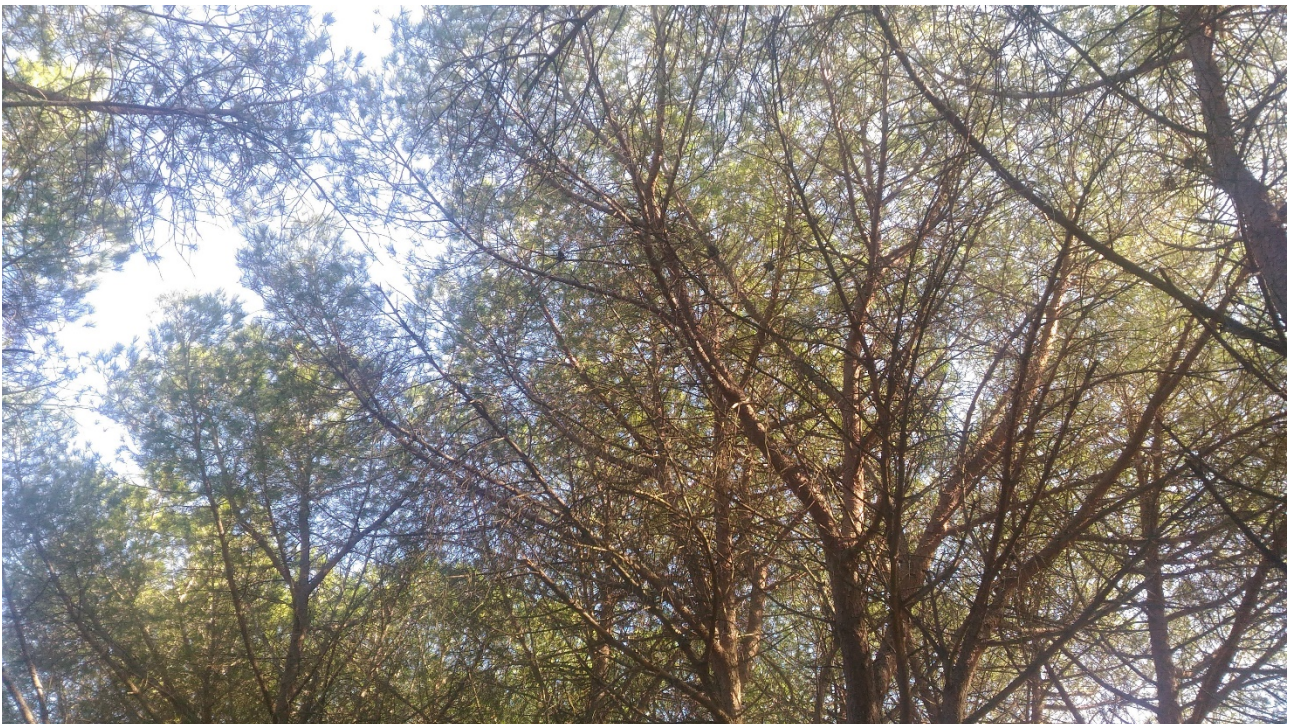
Foto 4 - interno dell'area pinetata

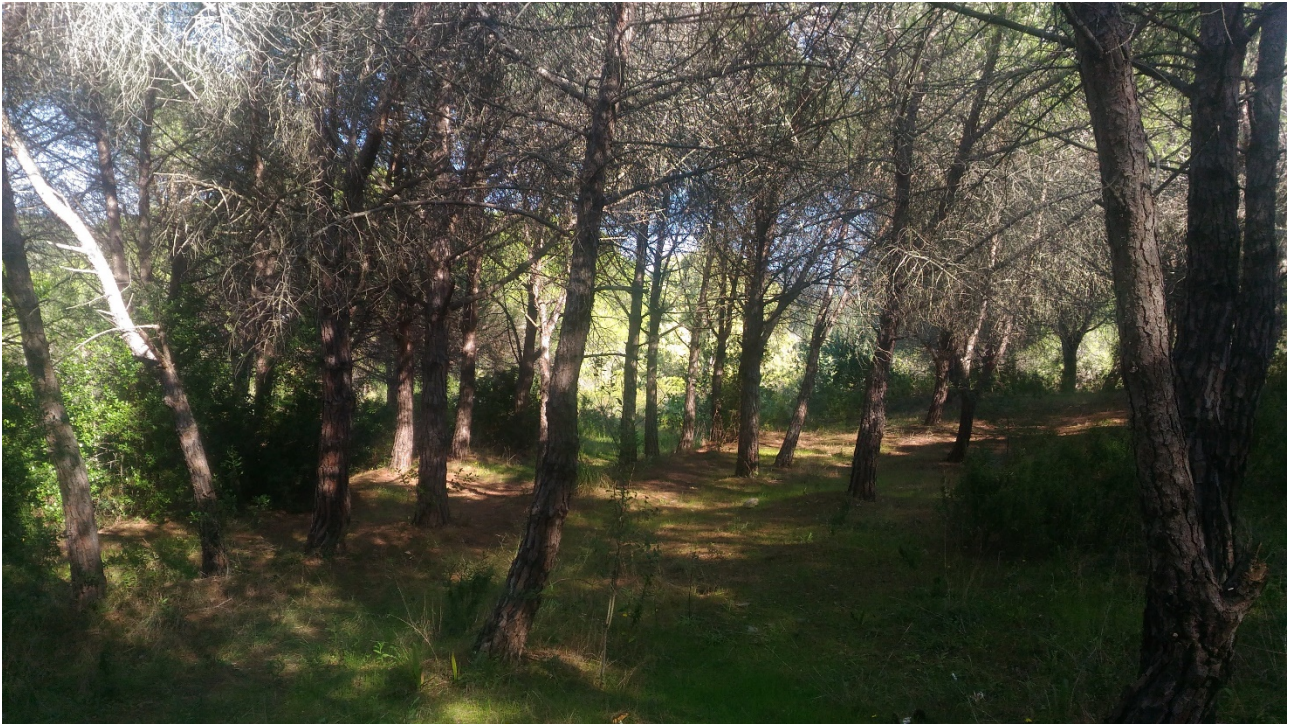
Foto 5 - interno dell'area pinetata

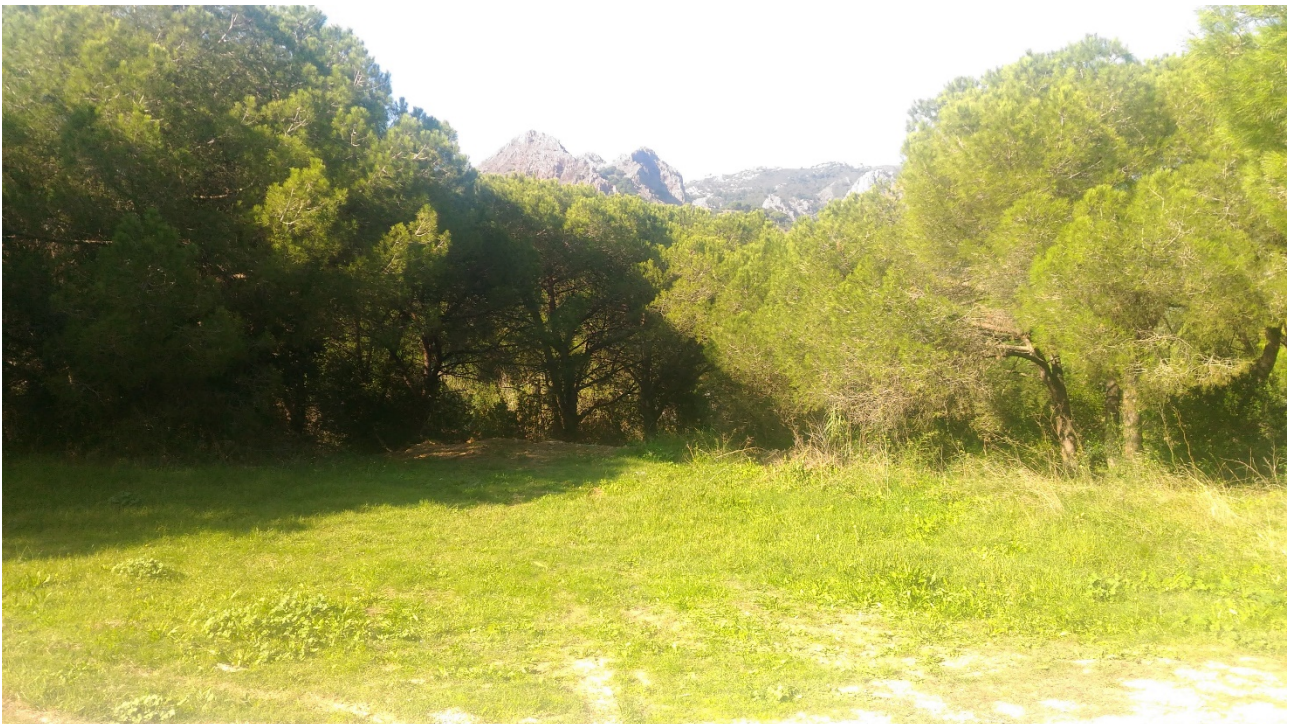
Foto 6 - area in cui è previsto l'intervento
