Piano Operativo del Comune di Porto Azzurro (LI) – integrazioni

Relazione descrittiva della consistenza quanti e qualitativa della vegetazione presente nel comparto n 5 UTOE 2 loc. Travaglio

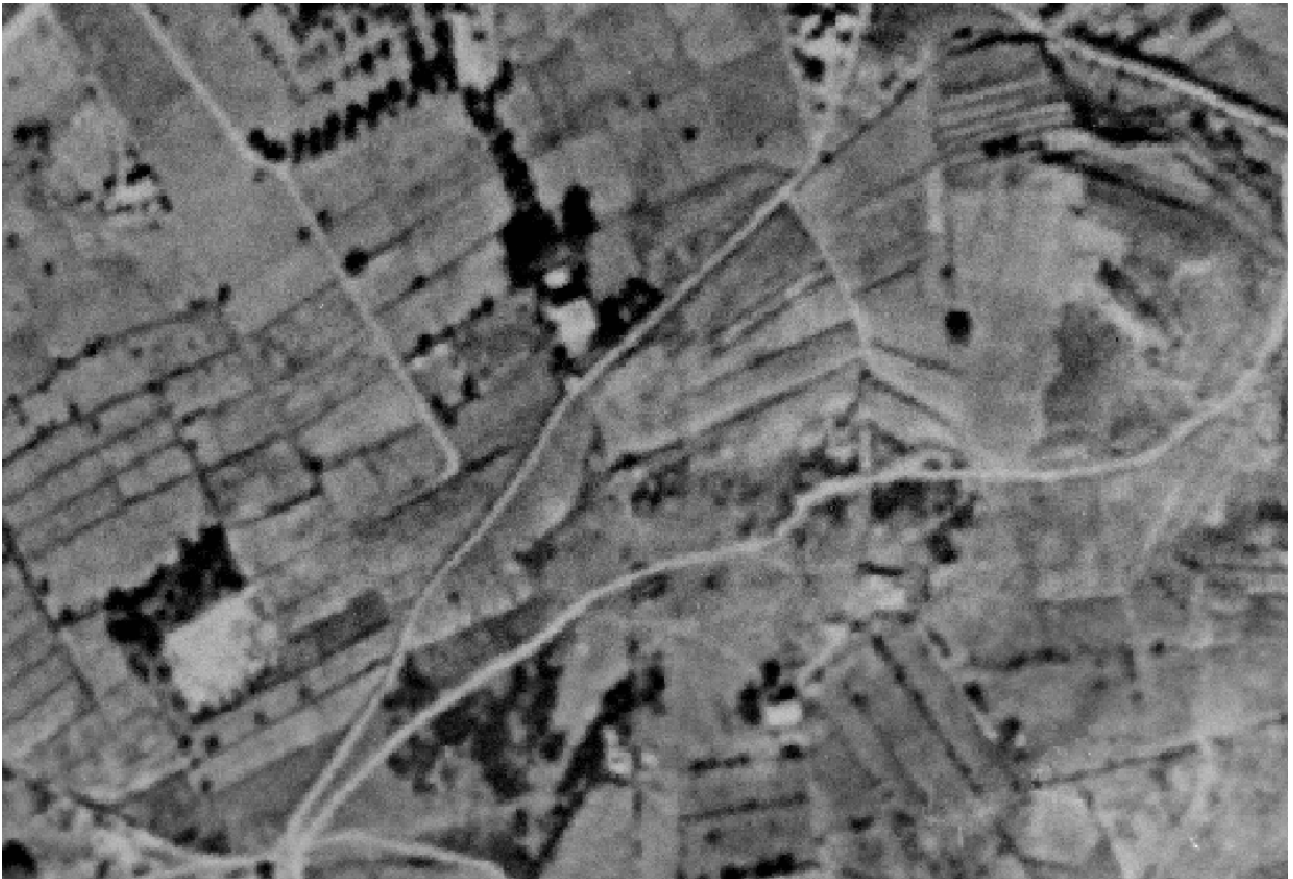
L'analisi della sequenza delle foto aeree dal 1954 ad oggi mostra come nel 1954 l'area avesse una connotazione totalmente agricola, con terrazzamenti di cui rimane traccia tutt'oggi; la piantagione di pini inizia negli anni 70 con la realizzazione di un primo nucleo per proseguire nel decennio successivo, andando ad occupare tutti i terrazzamenti negli anni 80.
